HEGNER
 KANALREINIGUNG

Kanalfernsehprotokoll

| Datum : 11.06.2014 | Wetter: Trocken | Projektnummer: 6746 | Medienname: | Inspektion: Kamera-Inspektion | Bericht Nr.: 1 |

| Ort: Gemeinde: Strasse: Lage: | Wald | Material: Kanalart : Kanalnutzung: : Profil: | PVC Schmutzwasser Kreisförmig 125 mm | Knotenart oben: Knoten oben : Knoten unten: Knotenart unten: | KS 2 KS 3 |

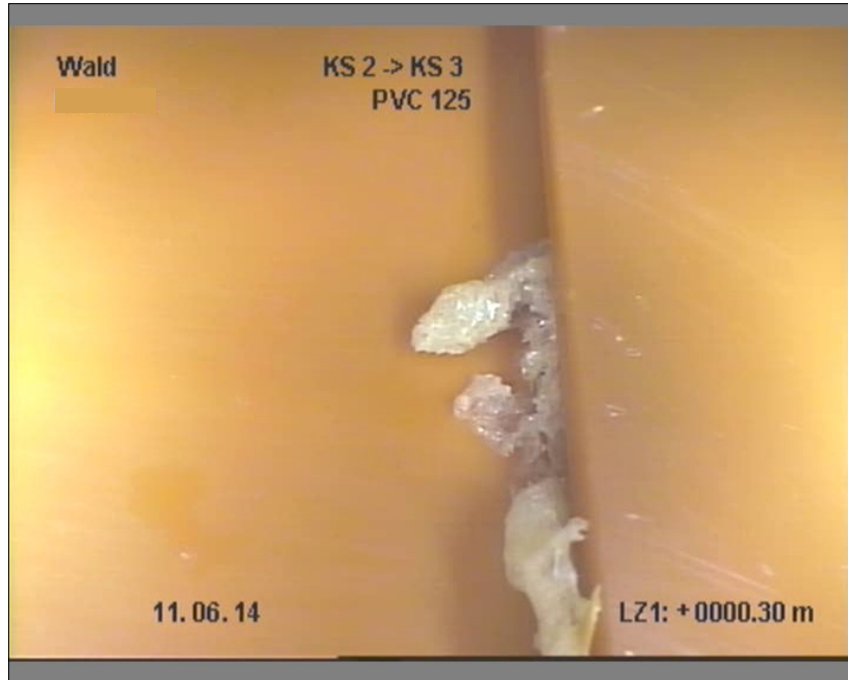
| 1:50 | Position | Beobachtung | MPEG | Foto |
|--|---|---|---|---|
| | 0.30 | Reparatur mit grabenlosem Verfahren , von 12 bis 12 Uhr / HESAN | 00:01:39 | 1_3A, 1_3B |

Foto: 1_3A, 00:01:39
0.3m, Reparatur mit grabenlosem Verfahren , von 12 bis 12 Uhr / HESAN

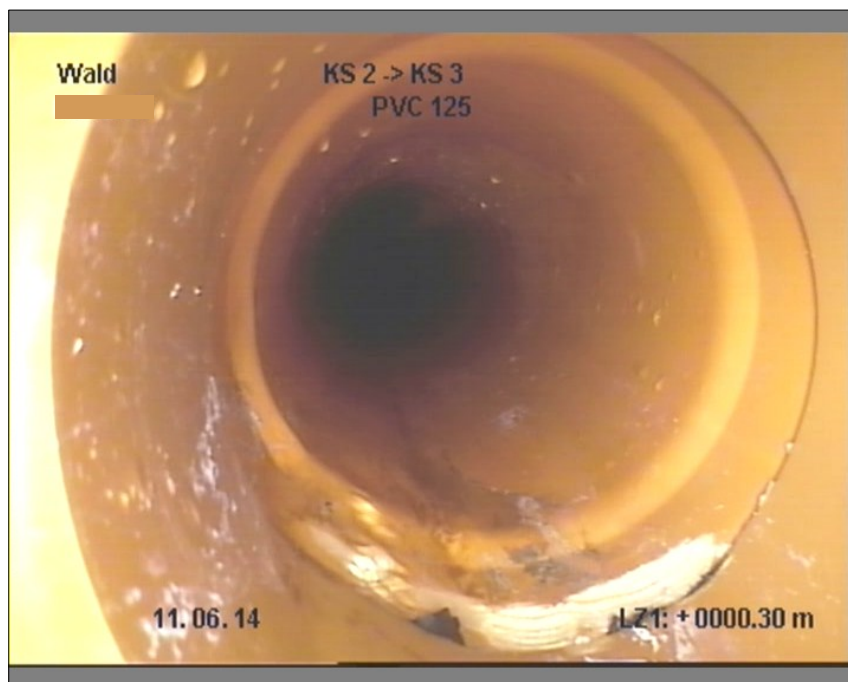
Foto: 1_3B, 00:01:39
0.3m, Reparatur mit grabenlosem Verfahren , von 12 bis 12 Uhr / HESAN
