HEGNER
KANALREINIGUNG

Kanalfernsehprotokoll

Datum : 02.07.2014	Wetter: Regen	Projektnummer: 6768	Medienname:	Inspektion: Kamera-Inspektion	Bericht Nr.: 1
Operateur:. Reto Rüegg	Fahrzeug : SZ 113823	Kamera : Schiebehassel	Haltungslänge: 2.50 m	Zeit der Aufnahme: 08:58:17	Haltungsbezeichnung:

Ort: Gemeinde: Strasse: Lage:	Effretikon	Material: Kanalart : Kanalnutzung: : Profil:	PVC Schmutzwasser Kreisförmig 125 mm	Knotenart oben: Knoten oben : Knoten unten: Knotenart unten:	 FS 18 Sammelleitung
Inspektionsgrund : Gereinigt: Inspektionsart: Bezugspunkt start:	Vor Sanierung Wurde vor der Inspektion nicht gereinigt Rohranfang		Haltungsart: Insp.Richtung:. Protokoll: Kodiersystem:	 In Fliessrichtung Kanal-TV und Dichtheitsprüfung DWAM149-2 EN13508-2	
Bemerkung:	Rohranfang kontrolliert

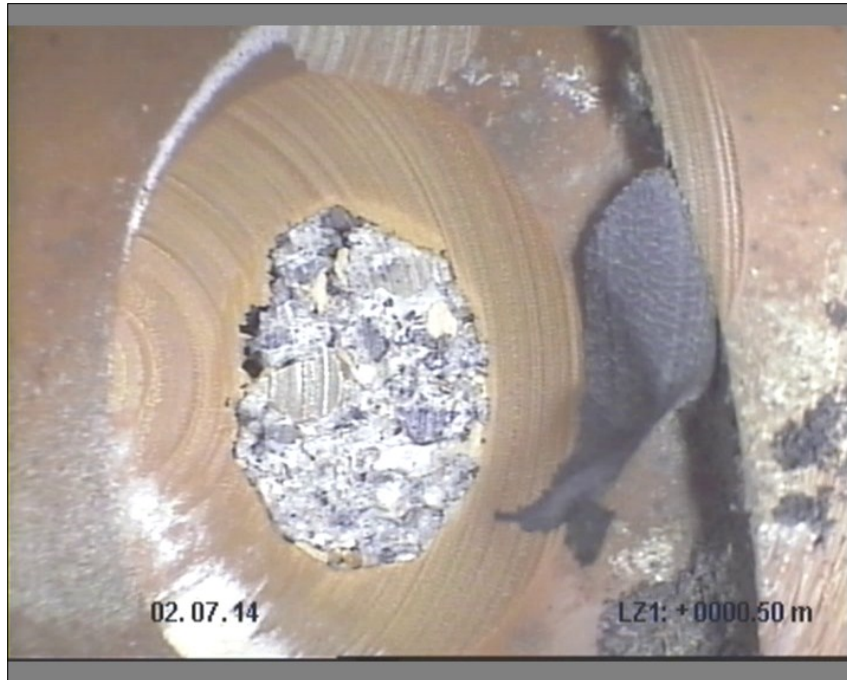
0.00	Rohranfang		
	0.20	Beginn TV-Untersuchung (Vorgabe)	00:00:00	
	0.50	Fehlende Scherbe / Wandungsteil , bei 4 Uhr / Loch	00:00:46	1_3A, 1_3B
	1.70	Anschluss mit Formstück, bei 2 Uhr	00:01:47	
	2.30	Bogen nach rechts	00:02:11	
	2.50	Rohrende	00:02:39

Foto: 1_3A, 00:00:46
0.5m, Fehlende Scherbe / Wandungsteil , bei 4 Uhr / Loch

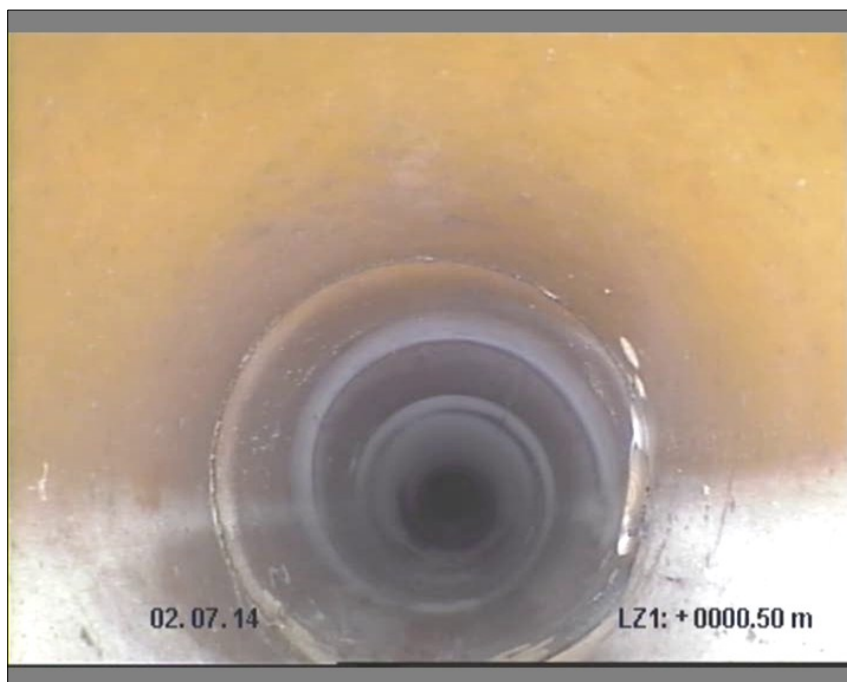
Foto: 1_3B, 00:00:46
0.5m, Fehlende Scherbe / Wandungsteil , bei 4 Uhr / Loch

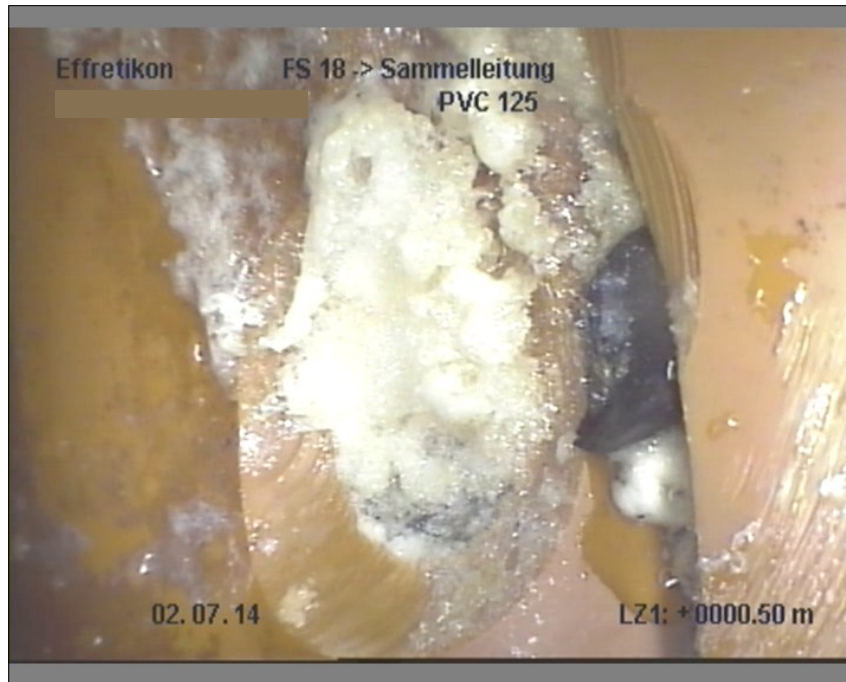
Foto: 2_3A, 00:00:40
0.5m, Reparatur mit grabenlosem Verfahren , von 12 bis 12 Uhr / HESAN

1:50	Position	Beobachtung	MPEG	Foto
	FS 18			
	0.00	Rohranfang		
	0.20	Beginn TV-Untersuchung (Vorgabe)	00:00:00	
	0.50	Reparatur mit grabenlosem Verfahren , von 12 bis 12 Uhr / HESAN	00:00:40	2_3A, 2_3B
	1.70	Anschluss mit Formstück, bei 2 Uhr	00:01:28	
	2.30	Bogen nach rechts	00:01:51	
	Sammelleitung 2.50	Rohrende	00:02:14

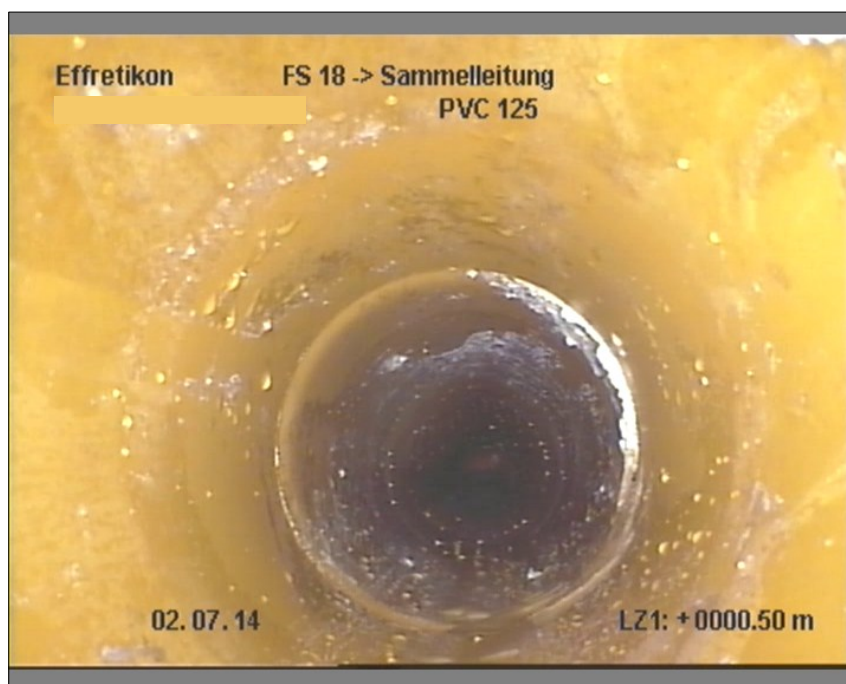
Foto: 2_3B, 00:00:40
0.5m, Reparatur mit grabenlosem Verfahren , von 12 bis 12 Uhr / HESAN

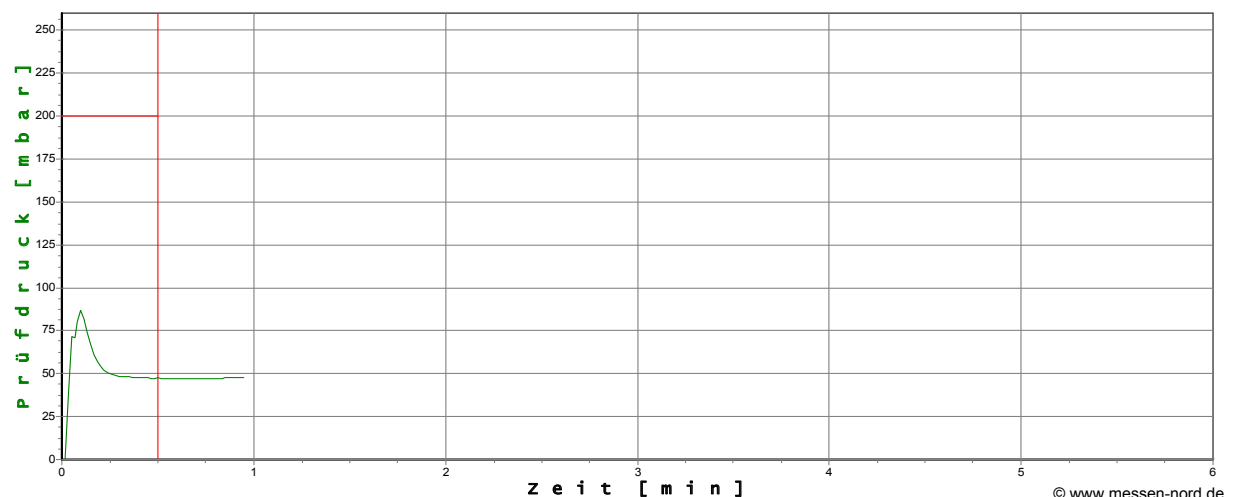
Info: Loch, Gummi vor Sanierung

Druckabfall: 0.0 mbar

Prüfresultat: **Prüfung nicht bestanden (grob undicht)**

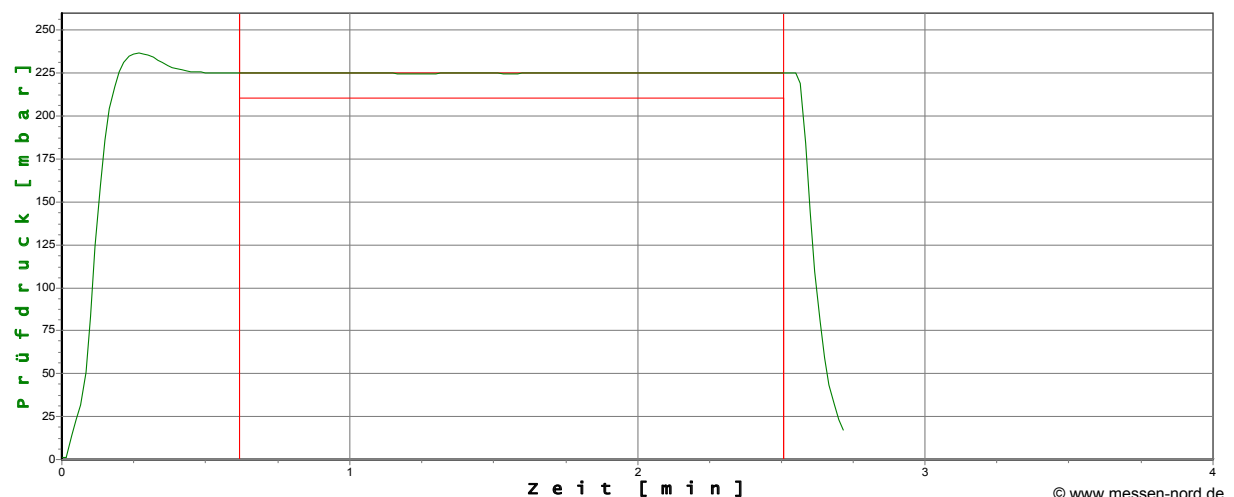
Info: Loch, Gummi nach Sanierung

Druckabfall: 0.2 mbar

Prüfresultat: **Prüfung bestanden**
