HEGNER
KANALREINIGUNG

Kanalfernsehprotokoll

Datum : 20.12.2013	Wetter: Regen	Projektnummer: 6452	Medienname:	Inspektion: Kamera-Inspektion	Bericht Nr.: 1
Operateur:. Reto Rüegg	Fahrzeug : SZ 113823	Kamera : Schiebehassel	Haltungslänge: 19.70 m	Zeit der Aufnahme: 11:11:41	Haltungsbezeichnung:

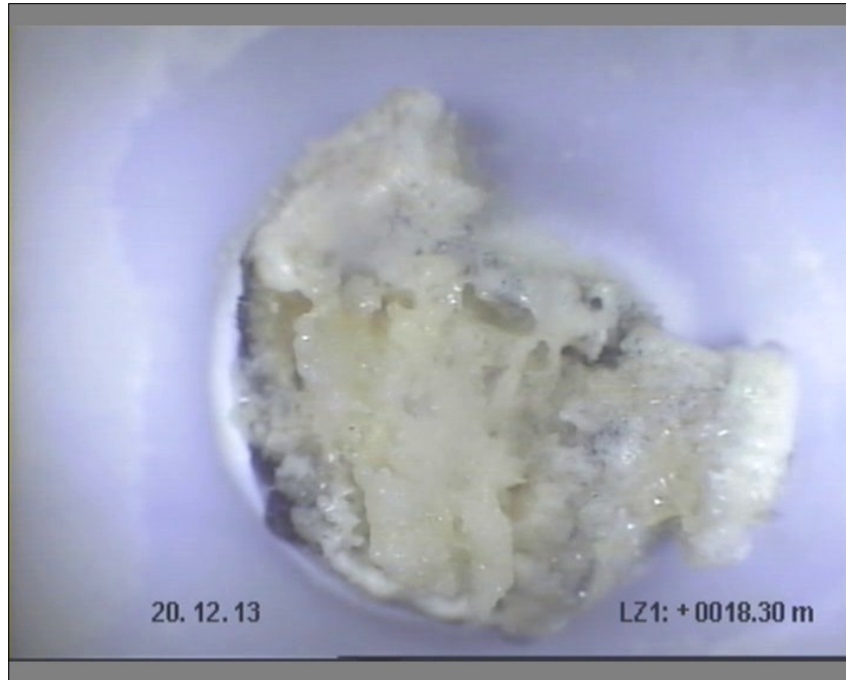
Foto: 1_6A, 00:03:00
18.3m, Reparatur mit grabenlosem Verfahren , bei 12 Uhr / HESAN

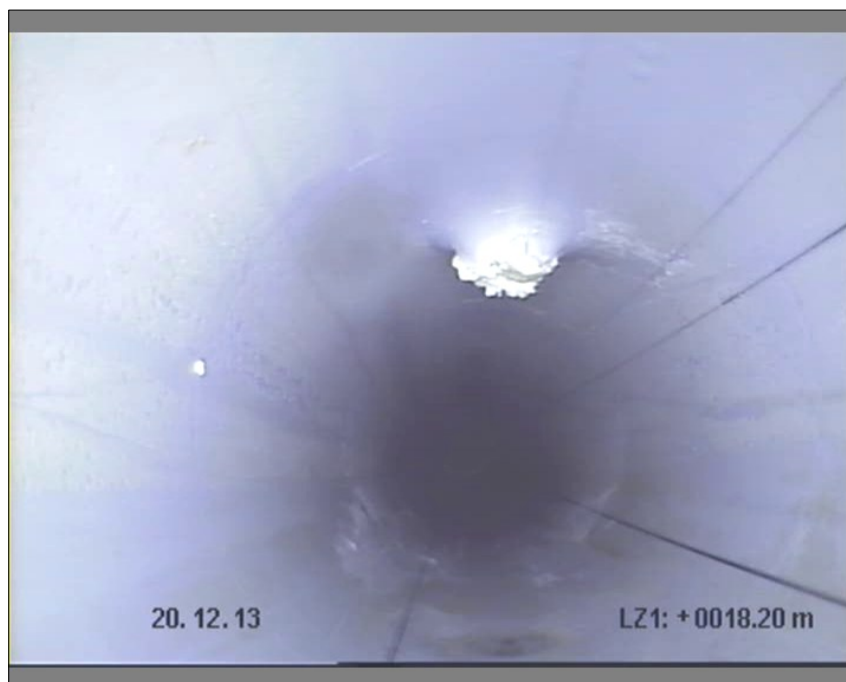
Foto: 1_6B, 00:03:00
18.3m, Reparatur mit grabenlosem Verfahren , bei 12 Uhr / HESAN

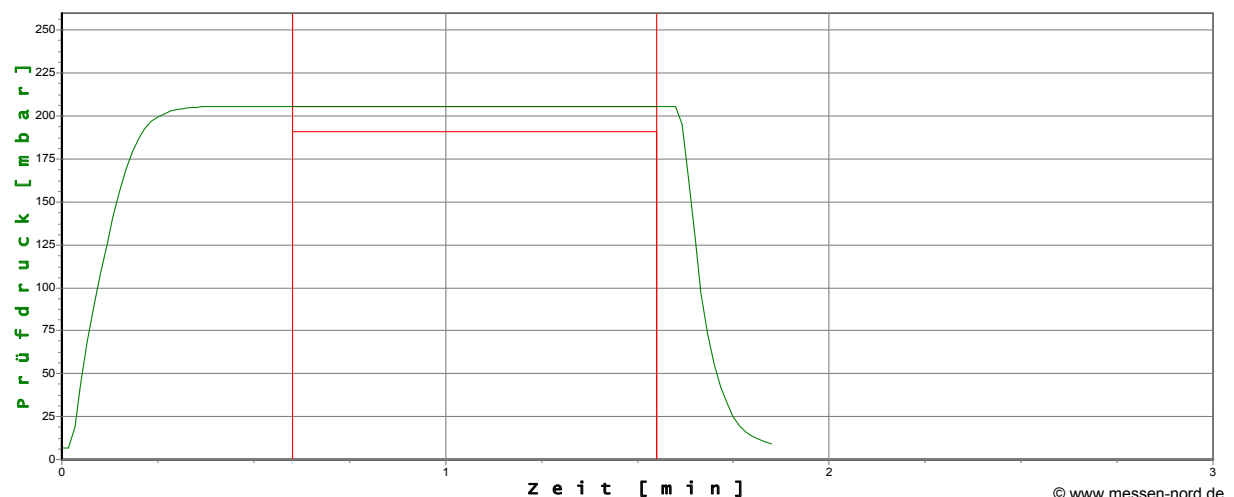
Druckabfall: 0.2 mbar

Prüfresultat: Prüfung bestanden
