HEGNER
KANALREINIGUNG

Kanalfernsehprotokoll

Datum : 11.07.2014	Wetter: Regen	Projektnummer: 6792	Medienname: 110714_1	Inspektion: Kamera-Inspektion	Bericht Nr.: 1
Operateur:. Reto Rüegg	Fahrzeug : SZ 113823	Kamera : Schiebehäspel	Haltungslänge: 5.90 m	Zeit der Aufnahme: 11:21:04	Haltungsbezeichnung:

Ort: Gemeinde: Strasse: Lage:	Lachen	Material: Kanalart : Kanalnutzung: : Profil:	PP Schmutzwasser Kreisförmig 150 mm	Knotenart oben: Knoten oben : Knoten unten: Knotenart unten:	KS 1 KS 6.58
--	---------------	---	--	---	-------------------------------

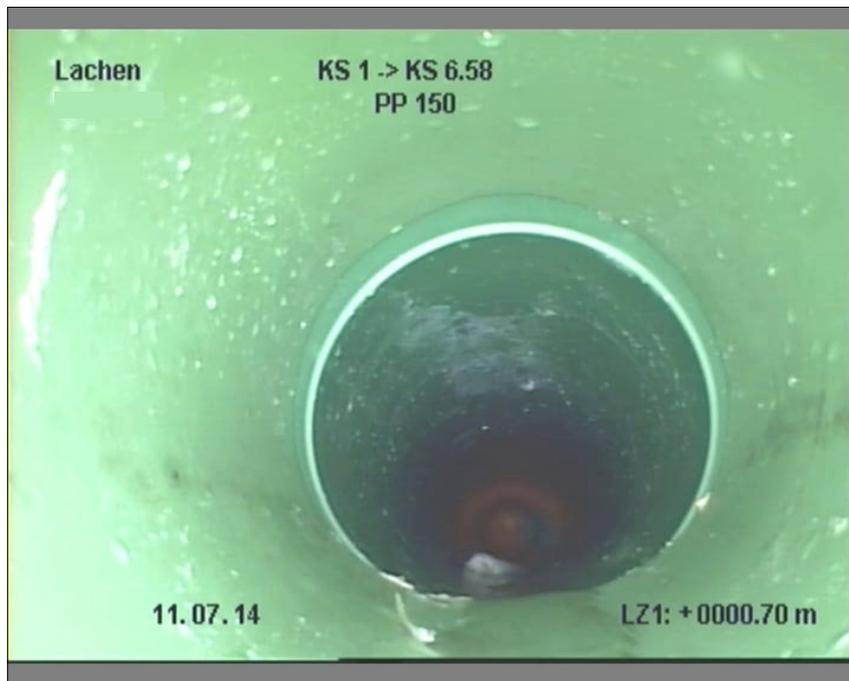
1:60	Position	Beobachtung	MPEG	Foto
	0.00	Rohranfang		
	0.20	Beginn TV-Untersuchung (Vorgabe)	00:00:00	
	1.00	Verschobene Rohrverbindung, Knick	00:00:35	
	1.00	Reparatur mit grabenlosem Verfahren , von 12 bis 12 Uhr / HESAN	00:00:38	1_4A
	2.80	Bogen nach rechts	00:01:20	
	2.90	Breite Rohrverbindung	00:01:23	
	5.20	Bogen nach rechts	00:02:15	
	5.90	Rohrende	00:02:32

Foto: 1_4A, Datenträger Nr: 110714_1, 00:00:38
1m, Reparatur mit grabenlosem Verfahren , von 12 bis 12 Uhr / HESAN

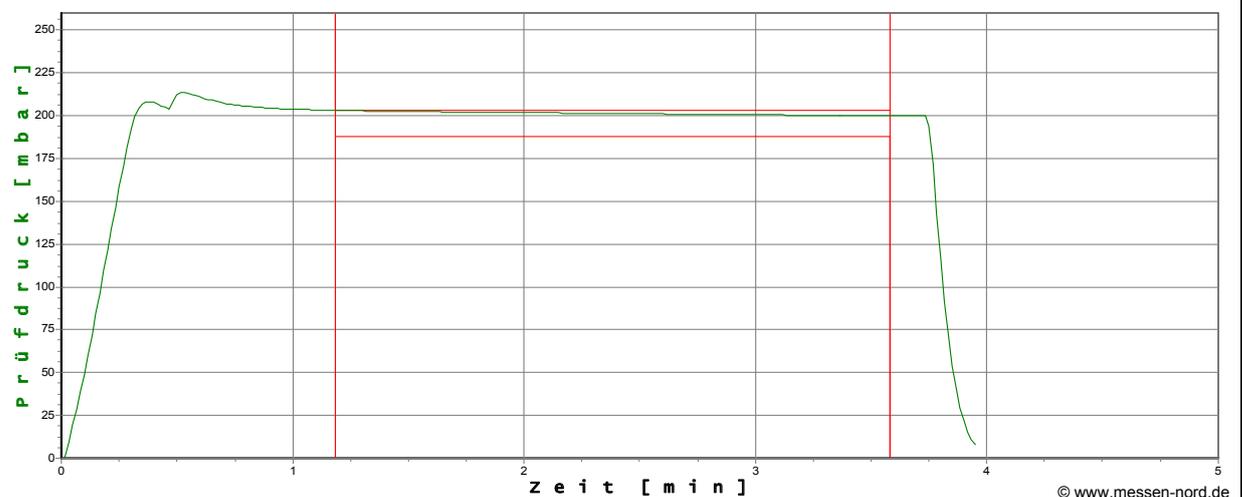
Druckabfall: 3.2 mbar

Prüfresultat: **Prüfung bestanden**
