Kanalfernsehprotokoll

Datum : 17.12.2013	Wetter: Trocken	Projektnummer: 6448	Medienname:	Inspektion: Kamera-Inspektion	Bericht Nr.: 1
Operateur:. Reto Rüegg	Fahrzeug : SZ 113823	Kamera : Schiebehassel	Haltungslänge: 1.50 m	Zeit der Aufnahme: 16:30:53	Haltungsbezeichnung:

Ort: Gemeinde: Strasse: Lage:	Schübelbach	Material: Kanalart : Kanalnutzung: : Profil:	PP Schmutzwasser Kreisförmig 125 mm	Knotenart oben: Knoten oben : Knoten unten: Knotenart unten:	SS 1 LP 1
--	--------------------	---	--	---	----------------------------

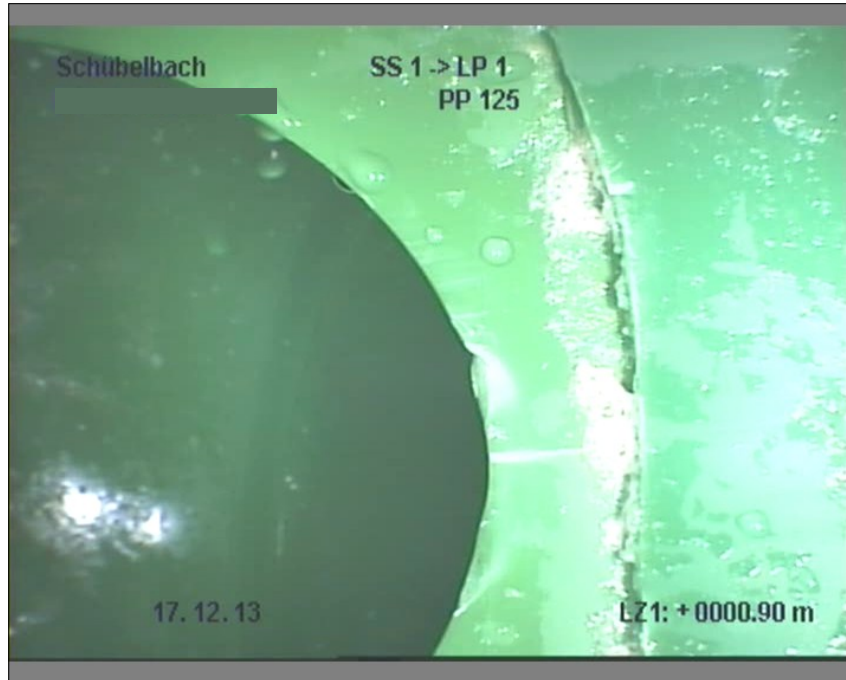
Foto: 1_5A, 00:01:00
0.9m, Reparatur mit grabenlosem Verfahren , von 12 bis 12 Uhr / HESAN

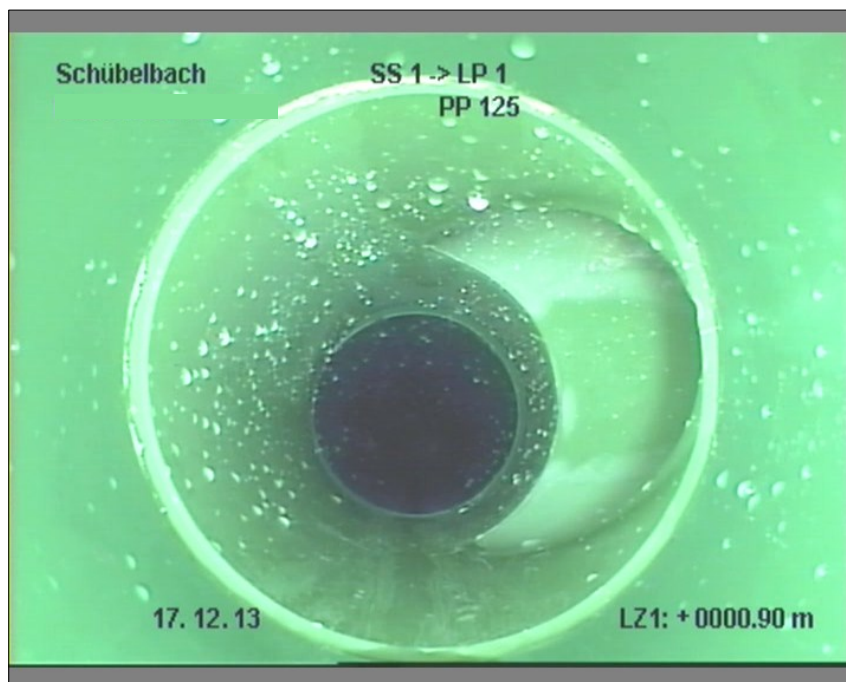
Foto: 1_5B, 00:01:00
0.9m, Reparatur mit grabenlosem Verfahren , von 12 bis 12 Uhr / HESAN

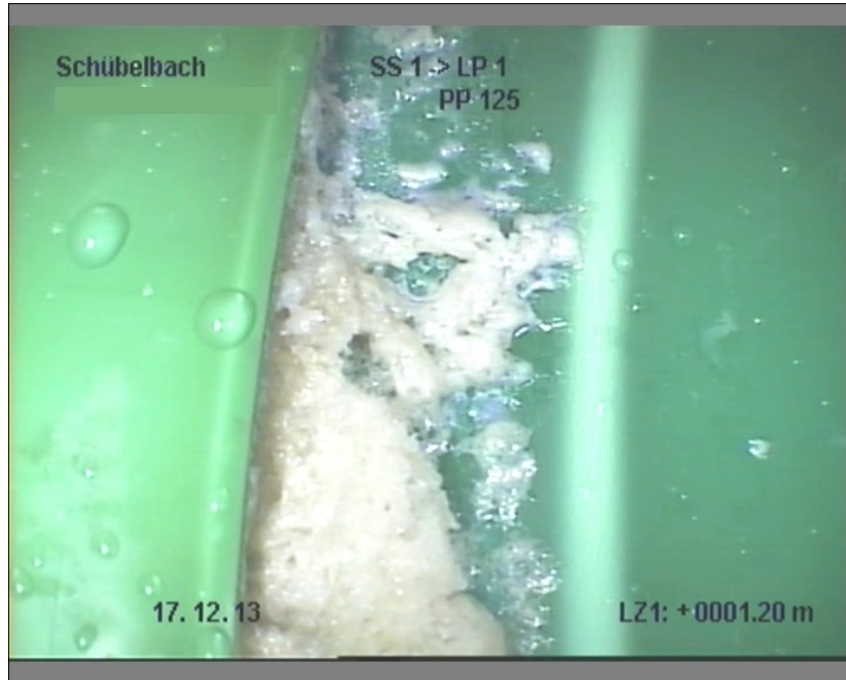
Foto: 1_7A, 00:01:59
1.2m, Reparatur mit grabenlosem Verfahren , von 12 bis 12 Uhr / HESAN

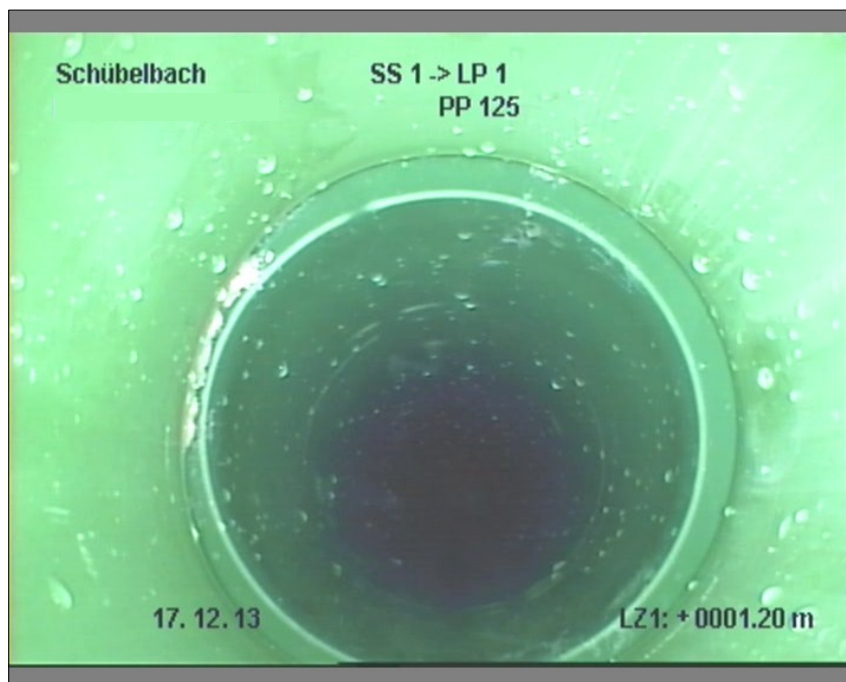
Foto: 1_7B, 00:01:59
1.2m, Reparatur mit grabenlosem Verfahren , von 12 bis 12 Uhr / HESAN

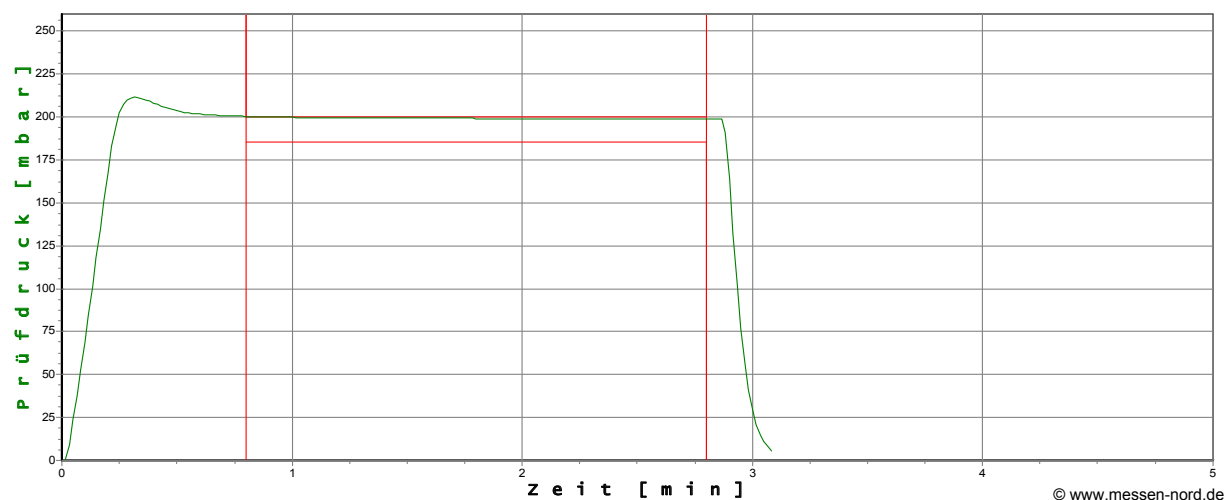
Druckabfall: 1.7 mbar

Prüfresultat: **Prüfung bestanden**
