HEGNER
 KANALREINIGUNG

Kanalfernsehprotokoll

Kanalfernsehfotos

Muffenprüfung nach SIA190/VSA (Verfahren Luft)

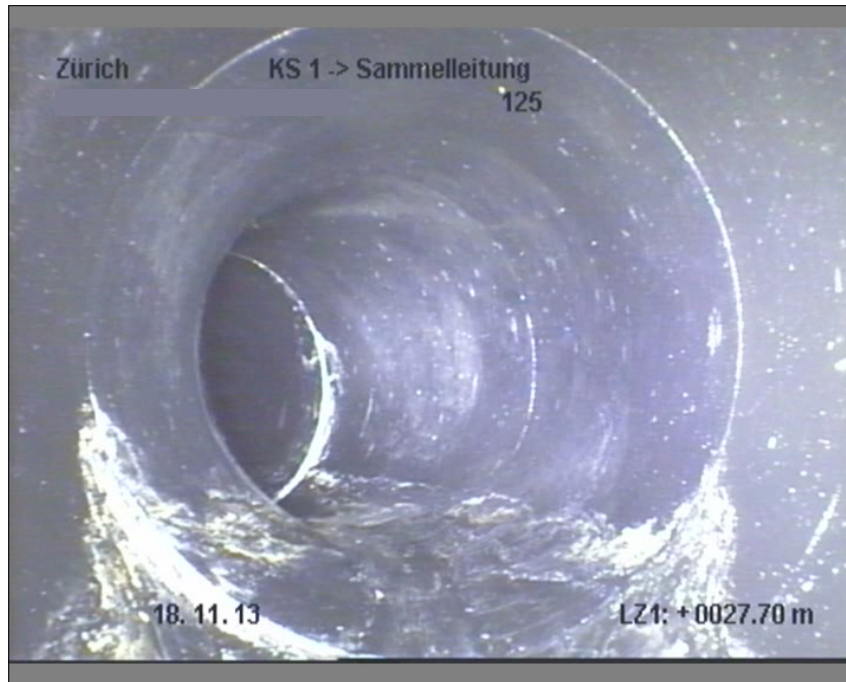
Foto: 1_8A, Datenträger Nr: 181113_1
27.8m, Infiltration, Schwitzen / Verkalkung , von 3 bis 9 Uhr

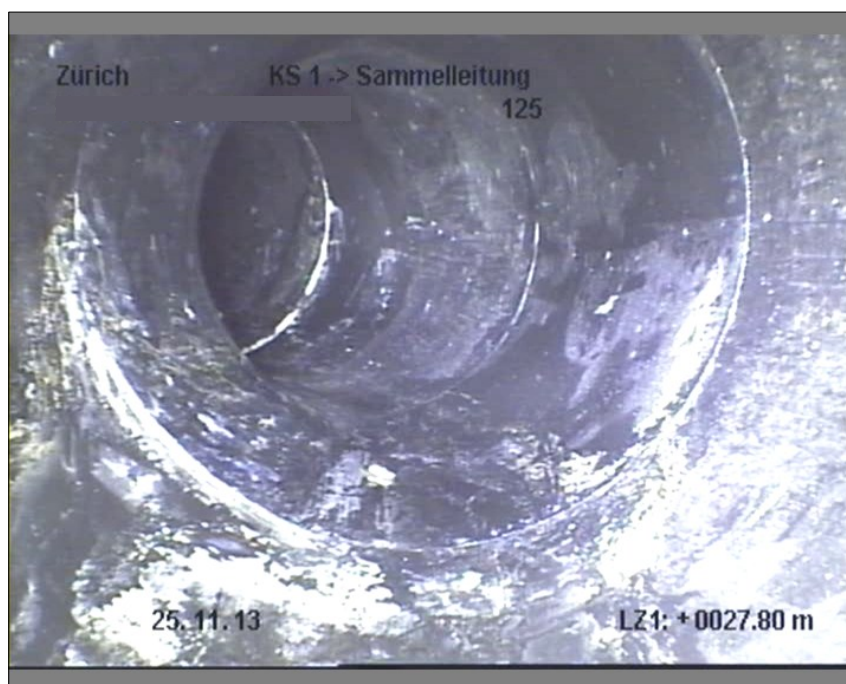
Foto: 1_9A, Datenträger Nr: 181113_1
27.8m, Reparatur mit grabenlosem Verfahren , von 12 bis 12 Uhr /
HESAN

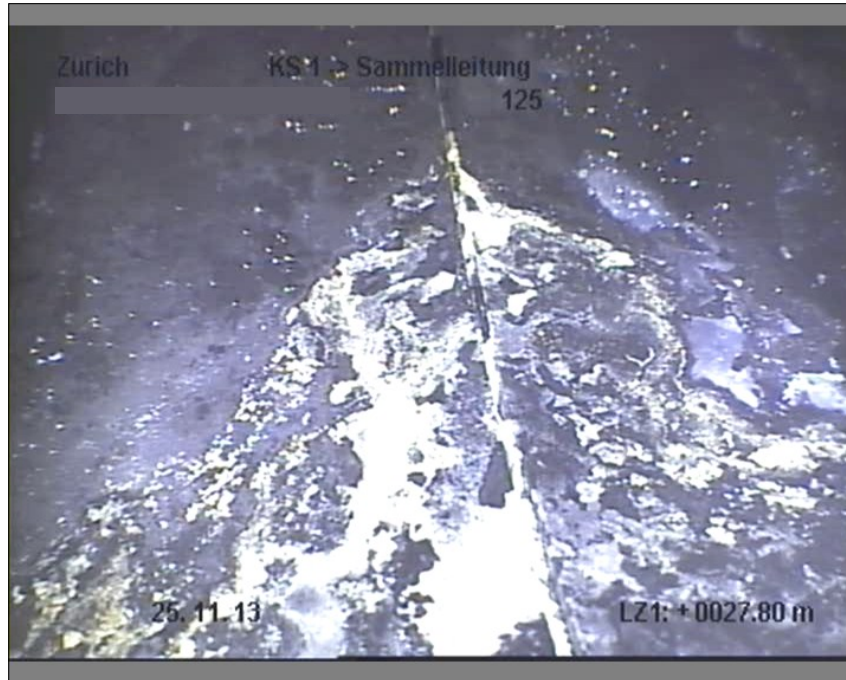
Foto: 1_9B, Datenträger Nr: 181113_1
27.8m, Reparatur mit grabenlosem Verfahren , von 12 bis 12 Uhr /
HESAN

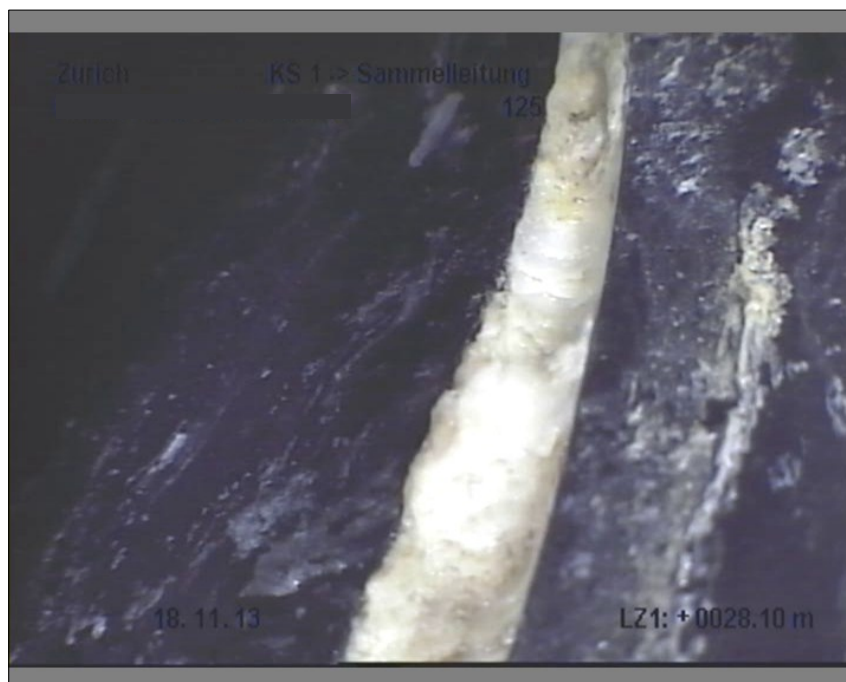
Foto: 1_11A, Datenträger Nr: 181113_1, 00:07:08
28.1m, Infiltration, Schwitzen / Verkalkung, an einer Rohrverbindung,
von 2 bis 10 Uhr

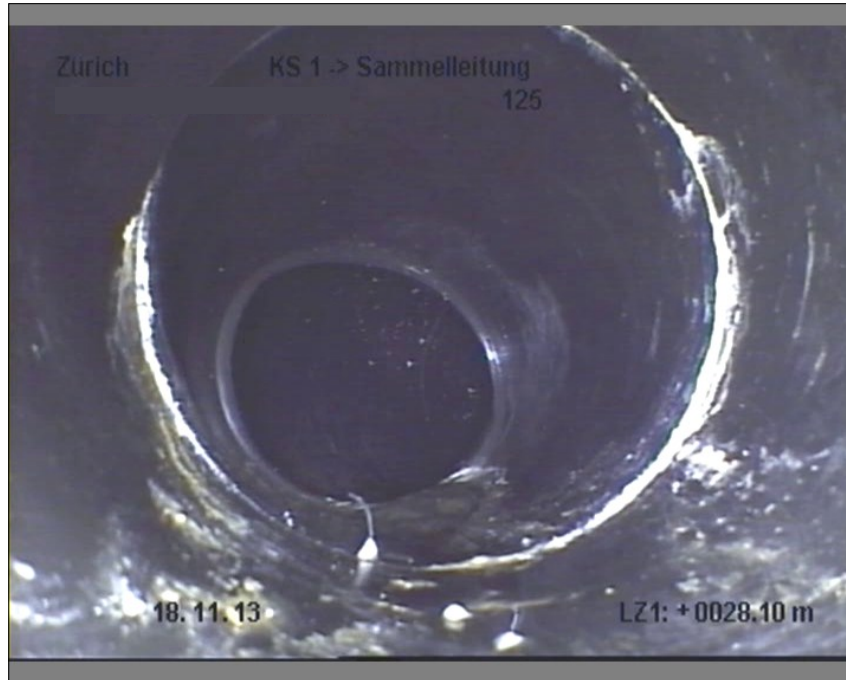
Foto: 1_11B, Datenträger Nr: 181113_1, 00:07:08
28.1m, Infiltration, Schwitzen / Verkalkung, an einer Rohrverbindung,
von 2 bis 10 Uhr

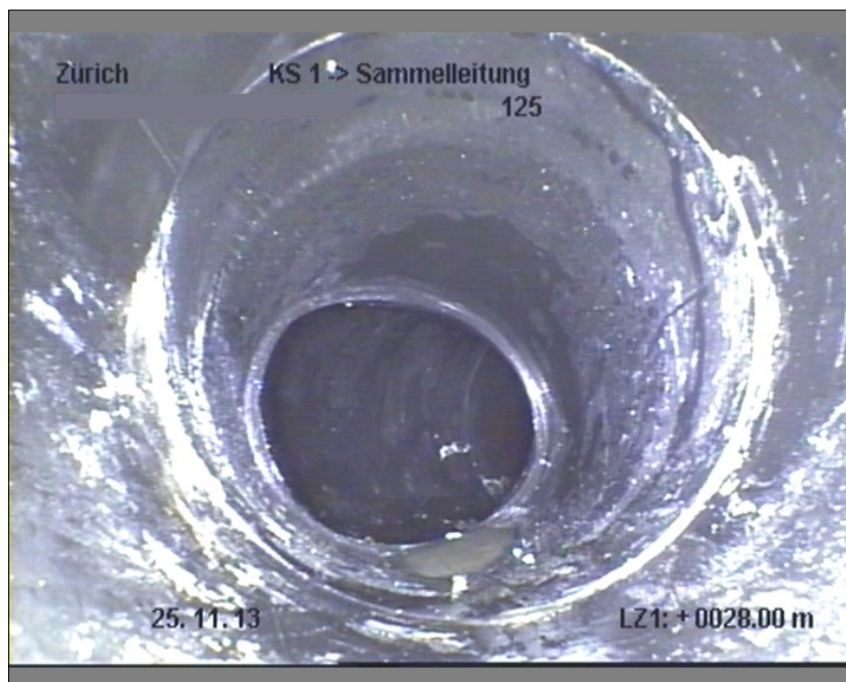
Foto: 1_12A, Datenträger Nr: 181113_1
28.12m, Reparatur mit grabenlosem Verfahren , von 12 bis 12 Uhr /
HESAN

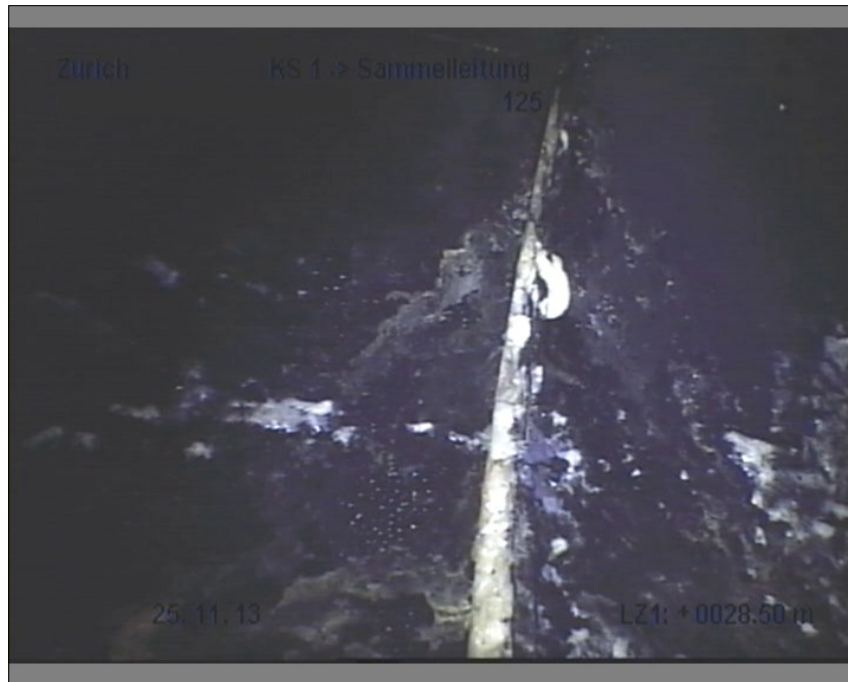
Foto: 1_12B, Datenträger Nr: 181113_1
28.12m, Reparatur mit grabenlosem Verfahren , von 12 bis 12 Uhr /
HESAN

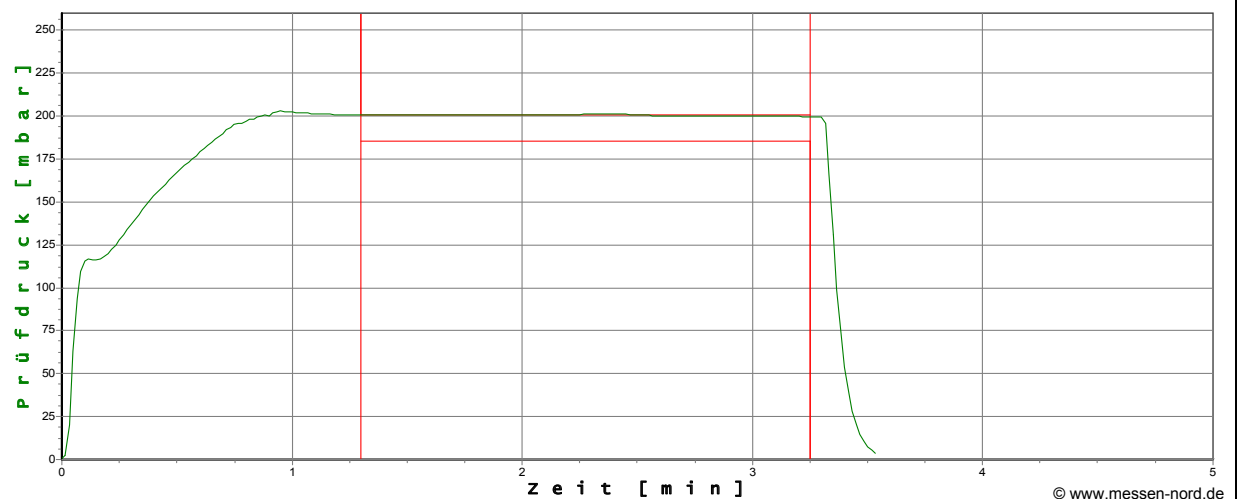
Druckabfall: 1.1 mbar

Prüfresultat: **Prüfung bestanden**

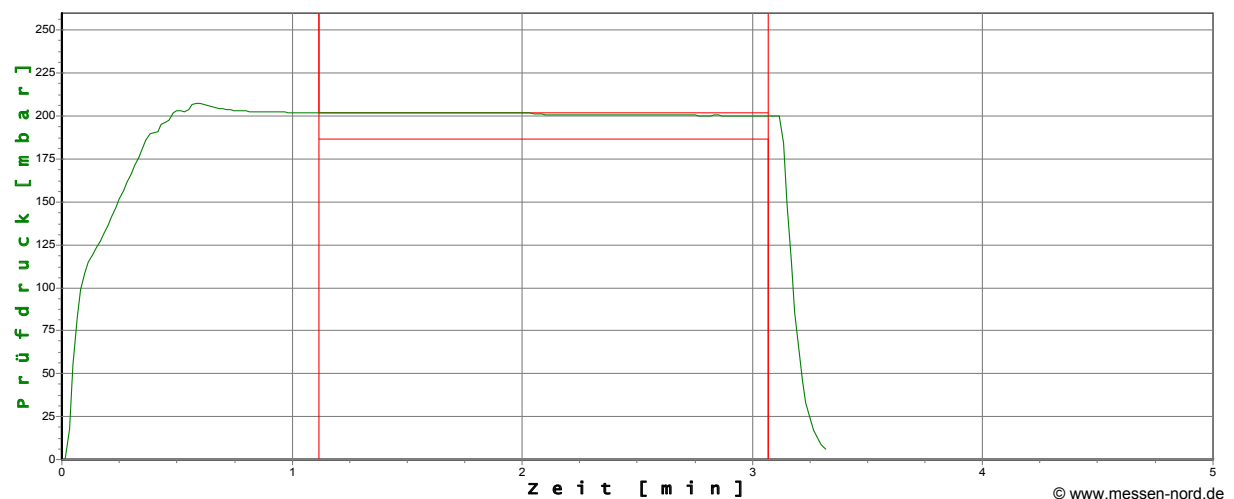
Druckabfall: 1.7 mbar

Prüfresultat: **Prüfung bestanden**
