国家能源集团杭锦能源有限责任公司塔然高勒 煤矿“11·8”一般机电事故调查报告

国家能源集团杭锦能源有限责任公司塔然高勒煤矿
“11·8”一般机电事故调查组

2024年11月8日14时25分许，国家能源集团杭锦能源有限责任公司塔然高勒煤矿发生一起一般机电事故，造成1人死亡，直接经济损失247万元。

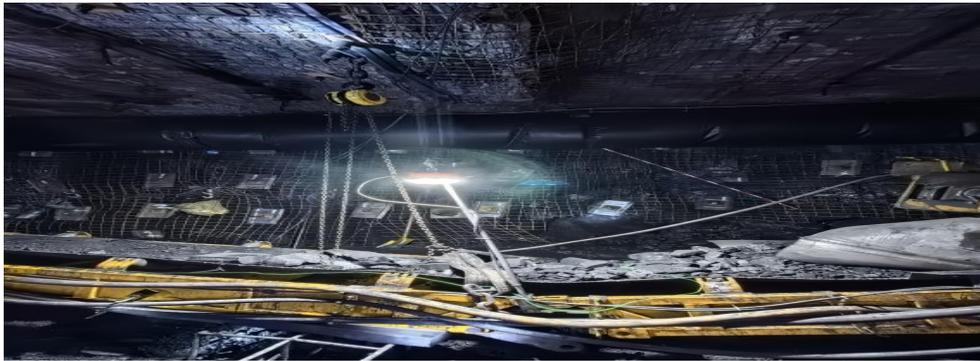
图 1 事故现场示意图

14时25分许，带式转载机捆绑处提升了约0.08米，于海君继续拉链时，手拉葫芦的主链突然崩断，带式转载机瞬间下落，将正在转载机第三节机架下方弯腰穿行的梁克军挤压在机架底皮带和巷道底板之间，此时梁克军处于弯腰蜷缩状态。

事故发生在塔然高勒煤矿北部胶运大巷掘进工作面带式转载机处，事故地点距离该工作面迎头17.3米，距离带

式转载机机尾 6.2 米，带式转载机第三节机架下方。

经勘查，北部胶运大巷掘进工作面已掘进 279 米，事故地点顶帮支护良好。手拉葫芦为上海虎鸽起重机械公司生产的 HSZ 型 3 吨手拉葫芦，现场留有 1 米长的主链条和一个断裂的链环。带式转载机全长 21 米，重量 3.75 吨，转载机皮带压货未拉空，第一节与第二节机架连接片均已拆开，第三节机架底皮带面有明显的擦拭痕迹，该痕迹距离巷道底板约 0.6 米（见图 1、图 2）。

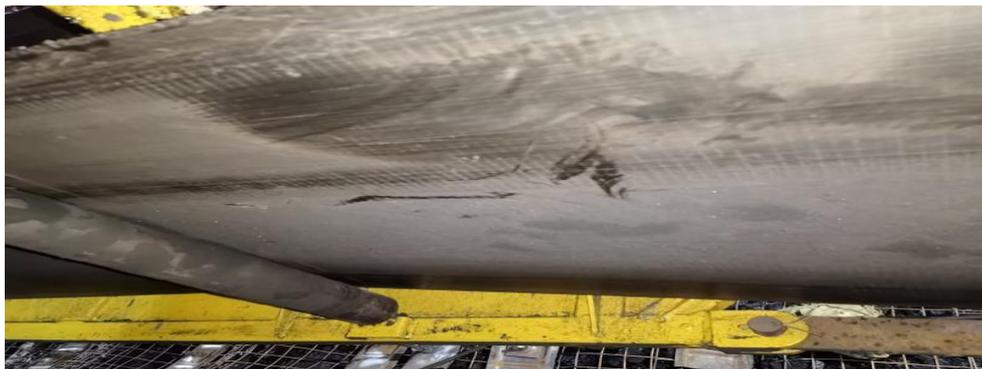
图 2 事故现场底皮带擦拭痕迹
