HEGNER
KANALREINIGUNG

Kanalfernsehprotokoll

Datum : 02.07.2014	Wetter: Regen	Projektnummer: 6768	Medienname:	Inspektion: Kamera-Inspektion	Bericht Nr.: 1
Operateur:. Reto Rüegg	Fahrzeug : SZ 113823	Kamera : Schiebehassel	Haltungslänge: 2.50 m	Zeit der Aufnahme: 08:58:17	Haltungsbezeichnung:

Ort: Gemeinde: Strasse: Lage:	Effretikon	Material: Kanalart : Kanalnutzung: : Profil:	PVC Schmutzwasser Kreisförmig 125 mm	Knotenart oben: Knoten oben : Knoten unten: Knotenart unten:	 FS 18 Sammelleitung
Inspektionsgrund : Gereinigt: Inspektionsart: Bezugspunkt start:	Vor Sanierung Wurde vor der Inspektion nicht gereinigt Rohranfang		Haltungsart: Insp.Richtung:. Protokoll: Kodiersystem:	 In Fliessrichtung Kanal-TV und Dichtheitsprüfung DWAM149-2 EN13508-2	
Bemerkung:	Rohranfang kontrolliert

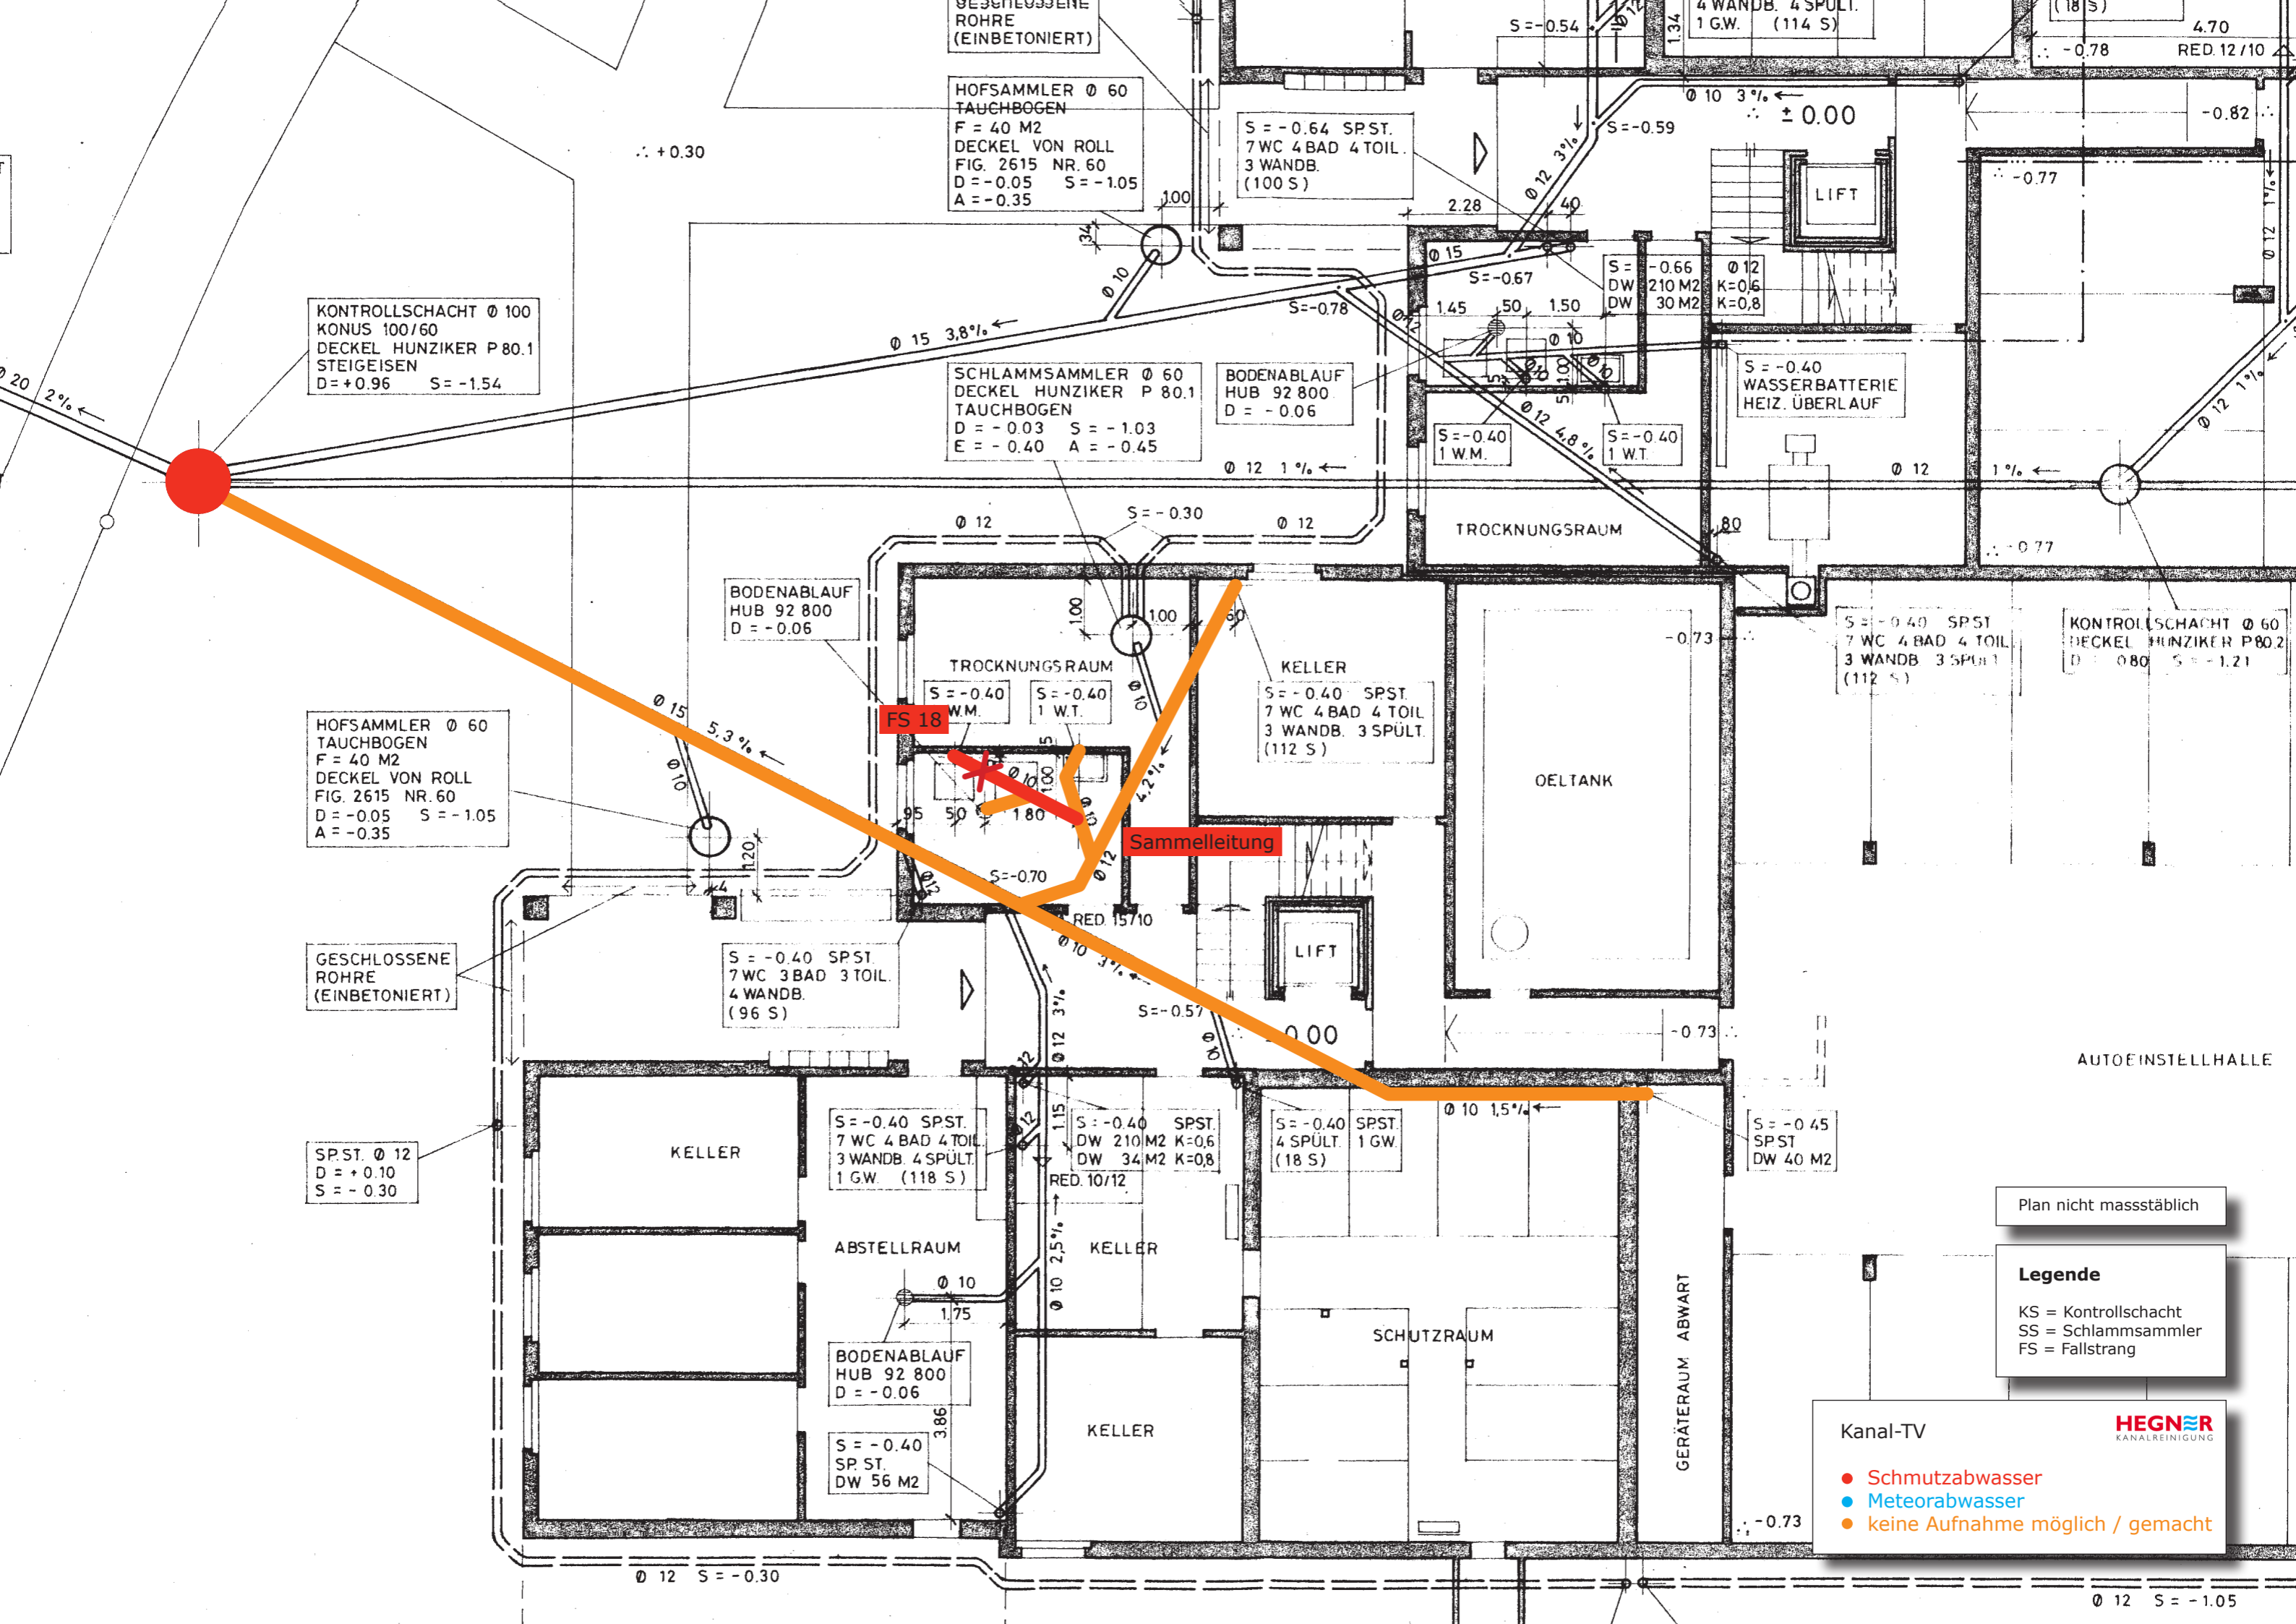
FS 18

Sammelleitung

Kanal-TV

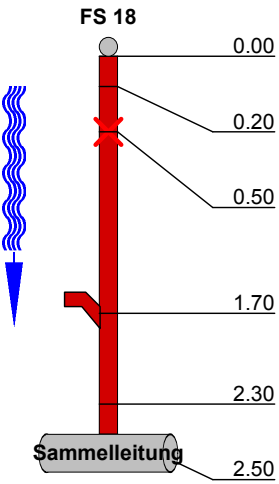
0.00	Rohranfang		
	0.20	Beginn TV-Untersuchung (Vorgabe)	00:00:00	
	0.50	Fehlende Scherbe / Wandungsteil , bei 4 Uhr / Loch	00:00:46	1_3A, 1_3B
	1.70	Anschluss mit Formstück, bei 2 Uhr	00:01:47	
	2.30	Bogen nach rechts	00:02:11	
	2.50	Rohrende	00:02:39
