# PANNE FAÏTIÈRE SAVIÈSE (VS)

Assainissement d'un faîte détérioré par  
une infiltration d'eau

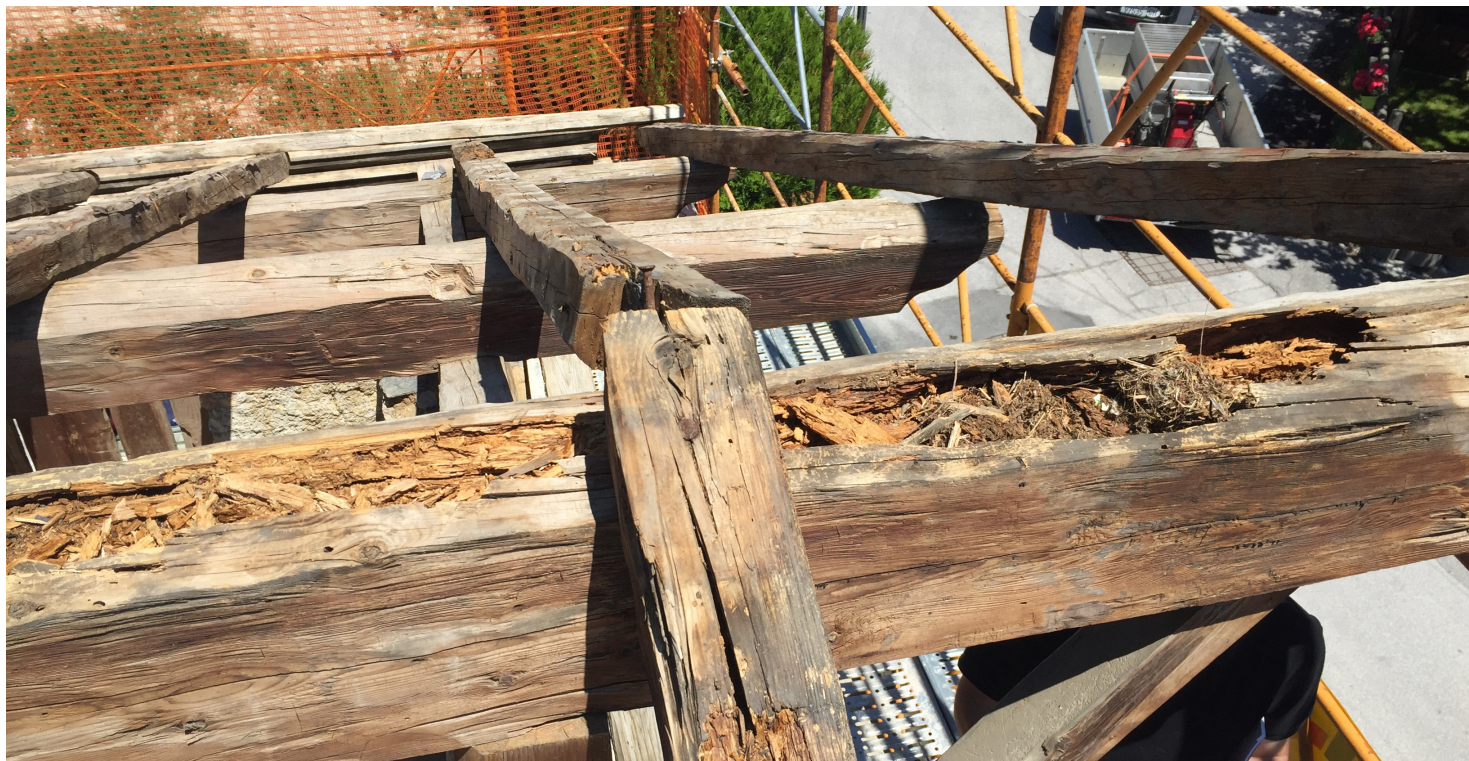
Maintien de la pièce en vieux bois existante.

Travail exécuté sans démontage complet  
des chevrons.

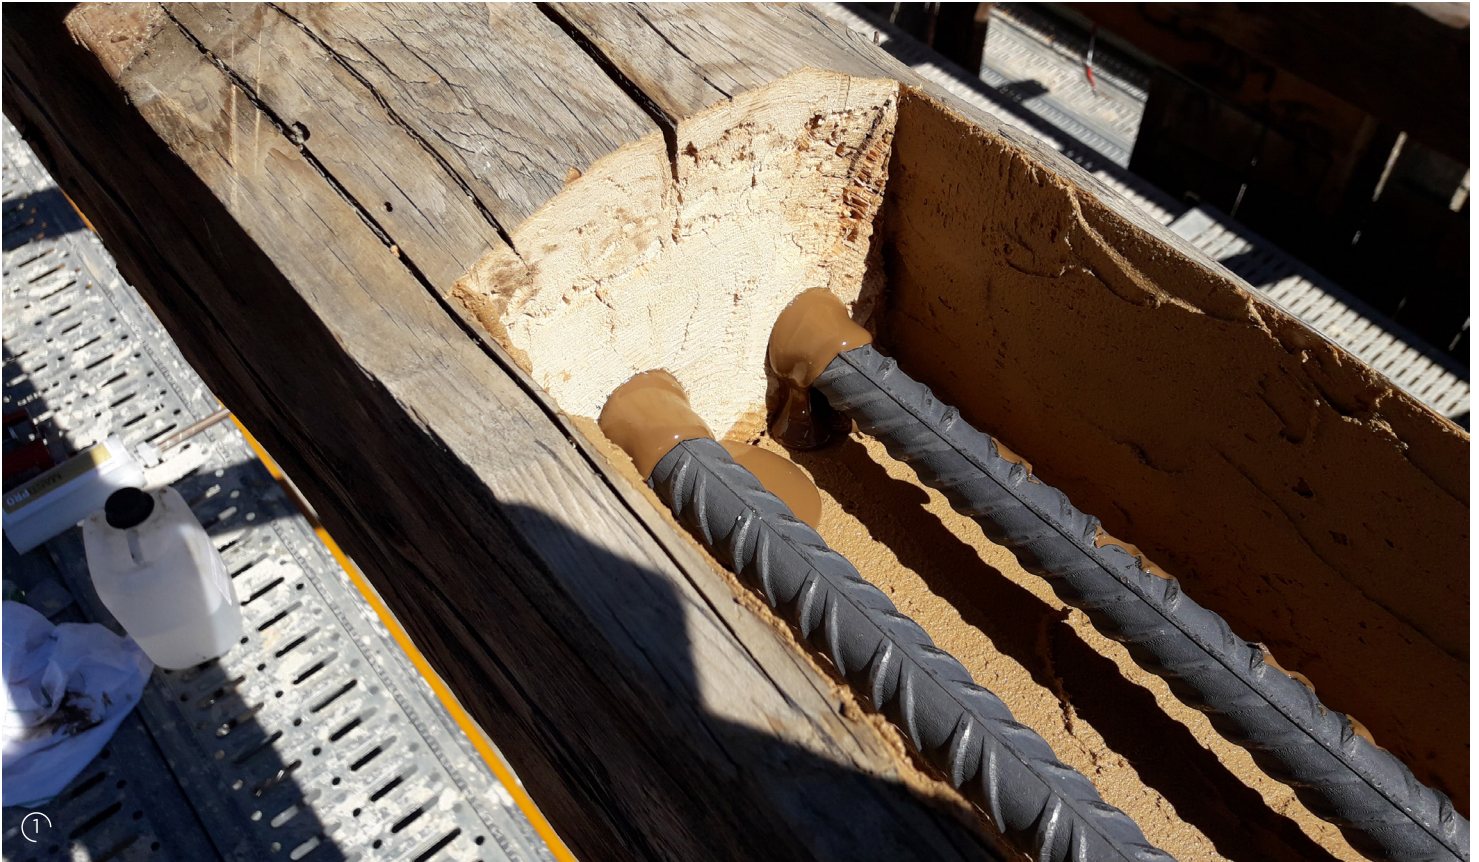
① Assainissement, injection des barres de renforcement

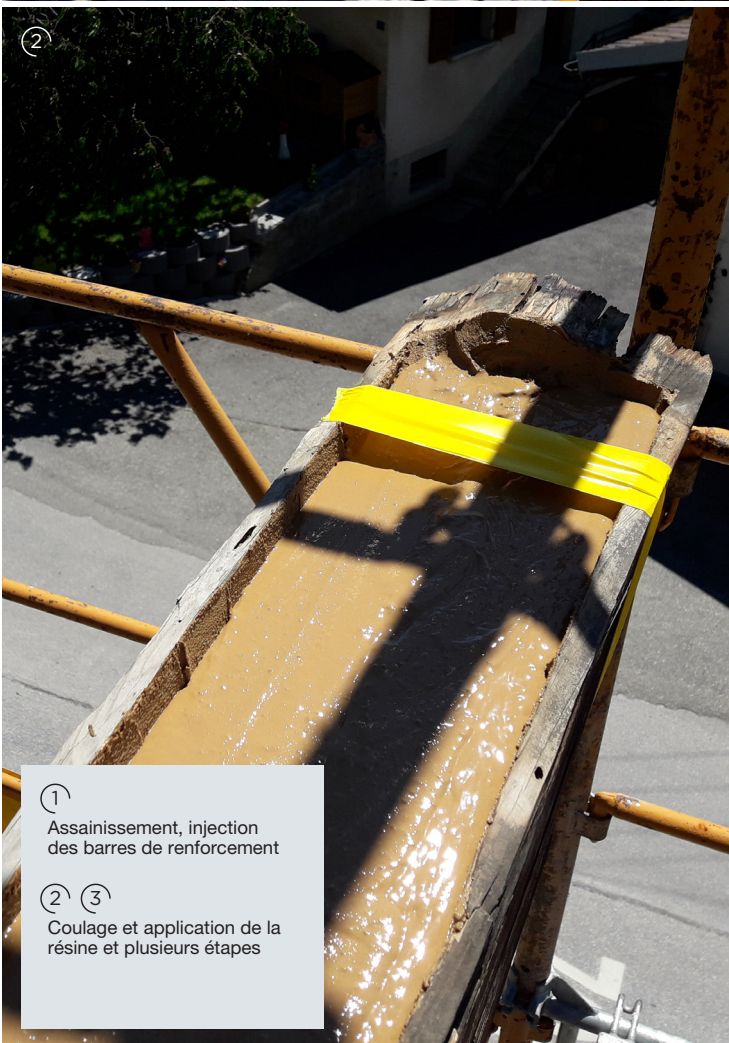
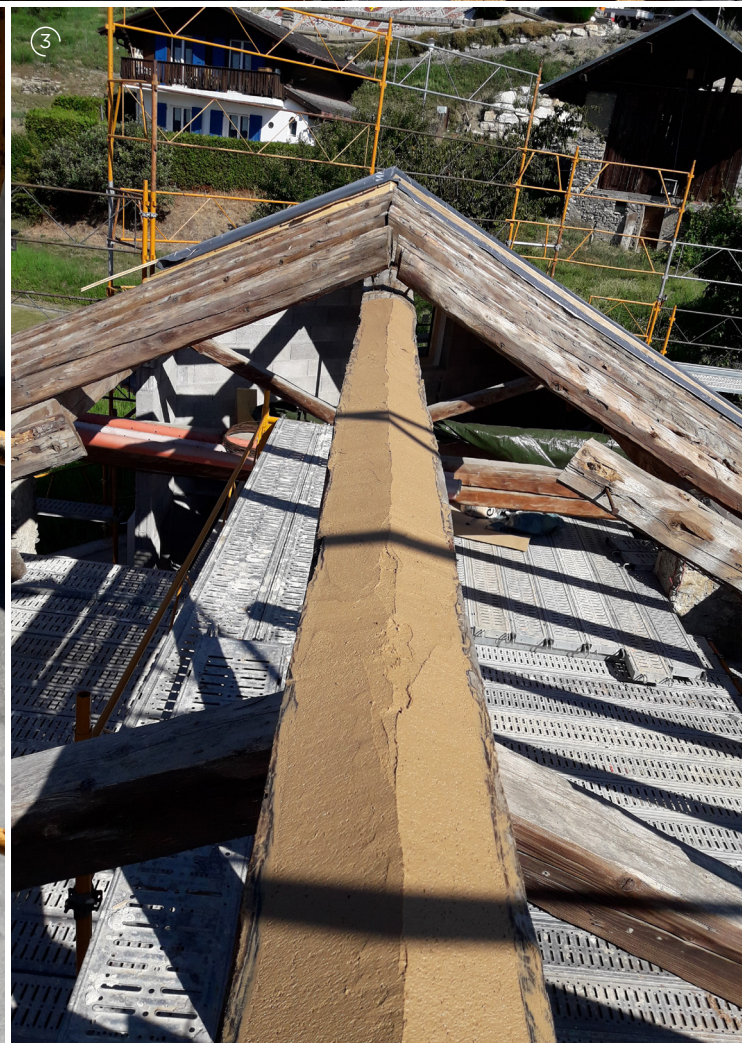
② ③ Coulage et application de la résine et plusieurs étapes
