TSG informerar  
**Skogsmaskinens säkerhetsrutor**

Skogsmaskinens säkerhetsrutor är en del av hyttens skyddsbarriär. Rutorna tillverkas av polykarbonatplast som har mycket goda hållfasthetsegenskaper. Rutor och hytter klarar de olika test som krävs för ett godkännande.<sup>1</sup> Trots det händer det att säkerhetsrutor går sönder, även i situationer där de normalt sett skall hålla. Flera allvarliga olyckor har inträffat, liksom tillbud med hög skaderisk för föraren.

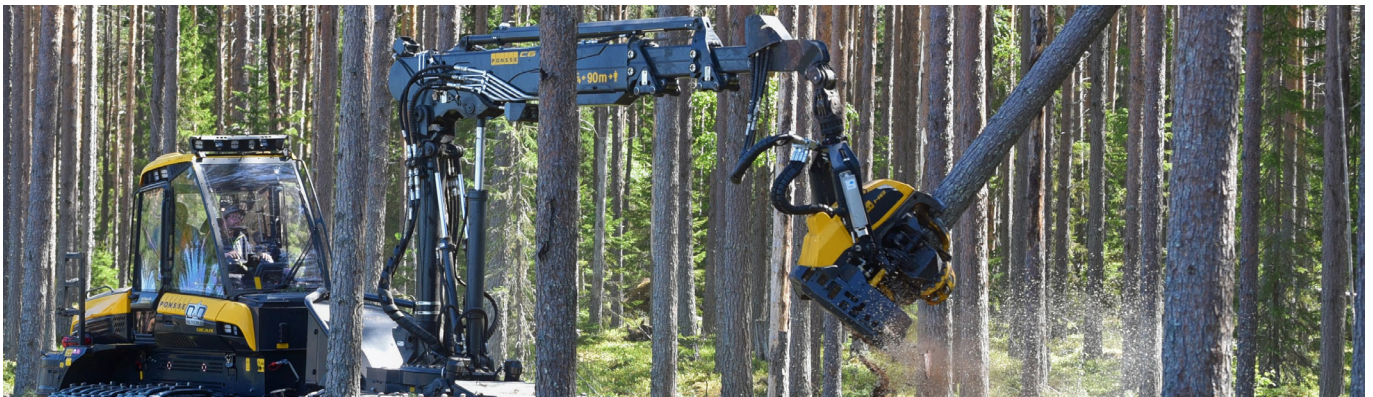
## Varningstecken; gulnad, repor och sprickbildning

Om rutan börjar anta en gulaktig färgton så är det ett tecken på en sådan nedbrytning. Rutan bör då bytas ut. Repor visar att det skyddande ytskiktet skadats. Det gör att UV-strålning kan nå rutans inre skikt. En repa är dessutom en brottanvisning i sig. Även repiga rutor bör bytas.

Sprickor är ett annat symptom som visar att rutans hållfasthet kan vara nedsatt. De kan börja utvecklas vid hål som gjorts för att fästa rutan eller på andra ställen där rutan fått direktkontakt med hyttens metalldelar. Mikrosprickor i rutans ytskikt är ett annat varningstecken. Titta efter gulnad, repor och sprickor då du rengör rutorna!
